Palazzo Migliazzi

sec. XVIII
Frugarolo (AL)

Lavori di conservazione e restauro degli apparati decorativi pittorici e plastici interni ed esterni e di riqualificazione generale di Palazzo Migliazzi già Polastri

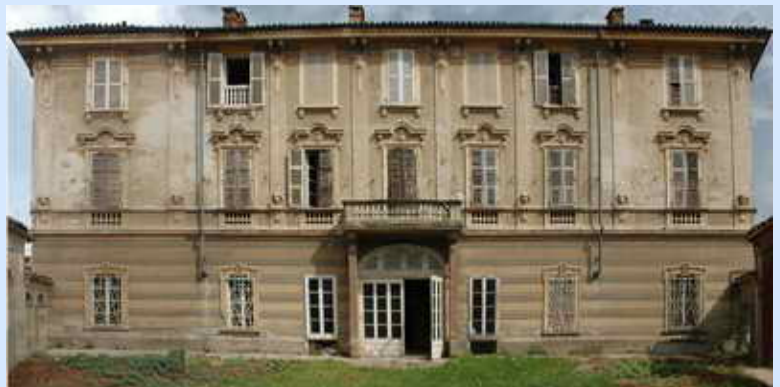
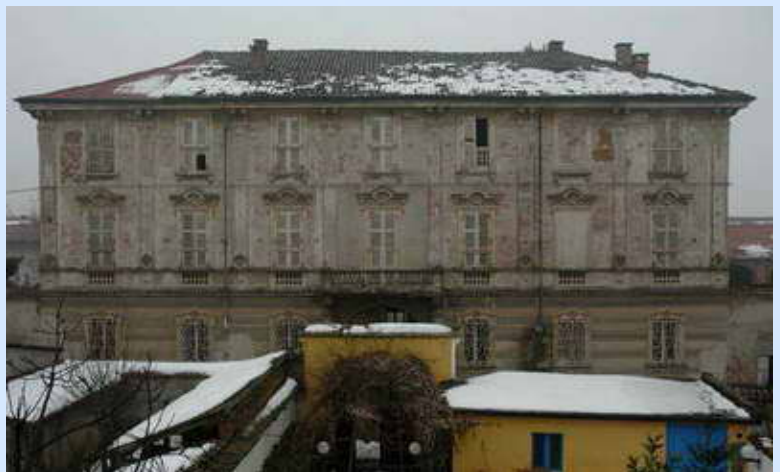
Fig.2.3 I prospetti principali del Palazzo come si presentavano prima del restauro

Prima dell'intervento di restauro il prospetto nord si presentava gravemente ammalorato con perdita pressochè totale degli intonaci originali e distacco di quasi tutti i modanati plastici. Anche il prospetto sud, che si affaccia sul cortile interno, si presentava in pessime condizioni, benchè gli intonaci fossero meglio conservati. La messa in sicurezza della fabbrica ha consentito l'eliminazione dei pilastri in mattoni, inseriti in tempi successivi, a sostegno del balcone centrale; in accordo con la Soprintendenza sono state anche ridisegnate due finestre del piano terreno prive di modanature e realizzate in tempi successivi, nonché l'integrazione dell'intonaco a bugnato gravemente danneggiato.

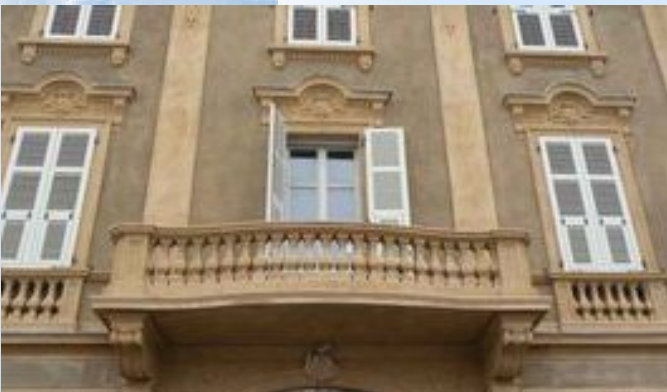
Fig.10 Particolare del balcone sul cortile interno dopo il restauro

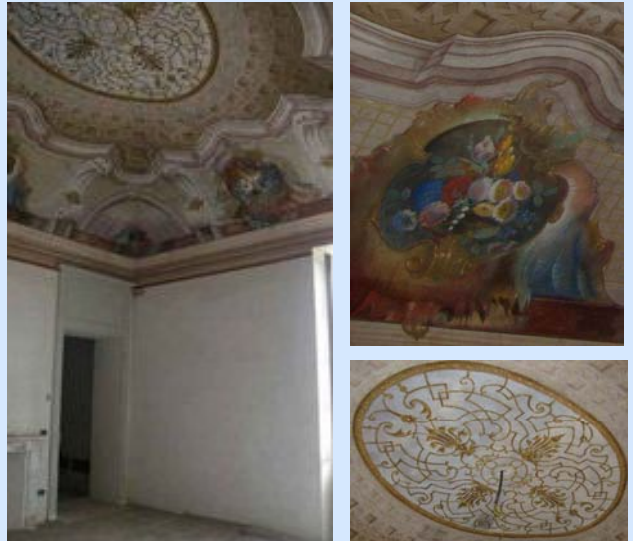
Dopo aver provveduto al completo svuotamento della parte superiore delle volte da detriti e materiali non solidali e alla successiva rimozione di polveri, è stato monitorato l'effettivo quadro fessurativo del sistema voltato, sia all'estradosso sia all'intradosso, attraverso la segnalazione delle lesioni più preoccupanti e bisognose d'intervento. In corrispondenza delle lesioni sono state posizionati cunei in ferro a chiusura delle fessure, all'interno delle quali sono state successivamente inserite, per colatura, miscele leganti a base di calce idraulica. È stata poi eseguita la sigillatura con malta di calce ed è stata adagiata alla superficie voltata una rete in ferro elettrosaldato in grado di collaborare con la struttura portante. Su tutta la superficie voltata è stato successivamente gettato betoncino leggero fibrorinforzato, sempre a base di calce.

Fig.12,13,14 Particolari nelle volte del piano nobile

La necessità di ripristinare la continuità delle volte all'intradosso ha motivato l'adozione di consolidamenti alternativi che tenessero conto innanzitutto della terra cruda come componente costruttivo fondamentale. Si è quindi ricorso all'uso di miscele leganti fibrorinforzate a base di calce idraulica naturale, per non alterare in alcun modo l'aspetto originario della struttura.
