Valutazioni sulla metodologia adottata in fase diagnostica per il recupero di Palazzo Migliazzi a Frugarolo (Al): un esempio di edilizia sostenibile

Antonella B. Caldini, Massimo Devecchi***

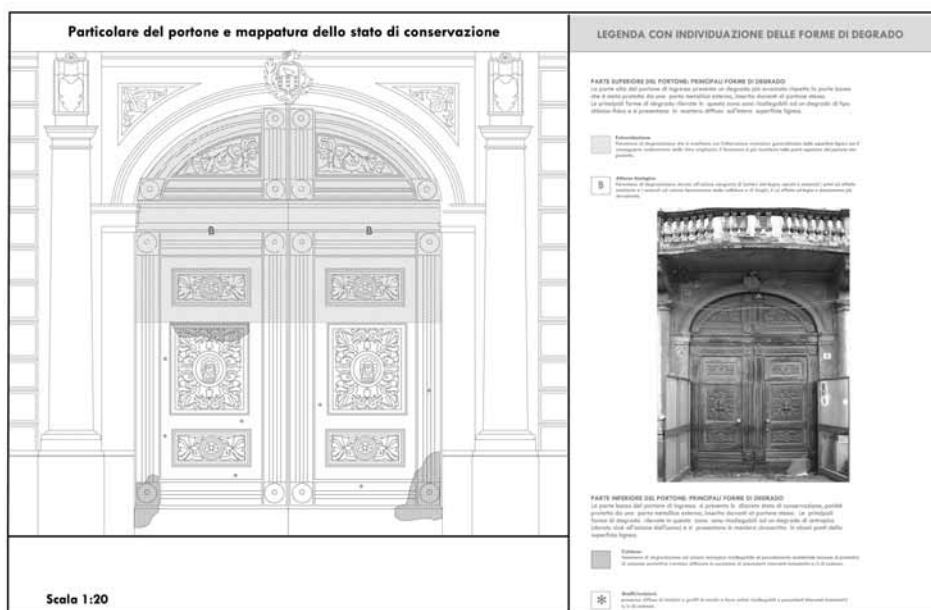
Anche il portone di ingresso è stato oggetto di specifica mappatura (fig. 11) dalla quale è emerso un diverso stato conservativo tra la parte bassa, meglio conservata in quanto protetta da un infisso posticcio collocato in tempi recenti e la parte alta, esposta senza protezione all'azione degli agenti atmosferici.

Fig. 11. Mappatura dello stato di conservazione del portone di ingresso.

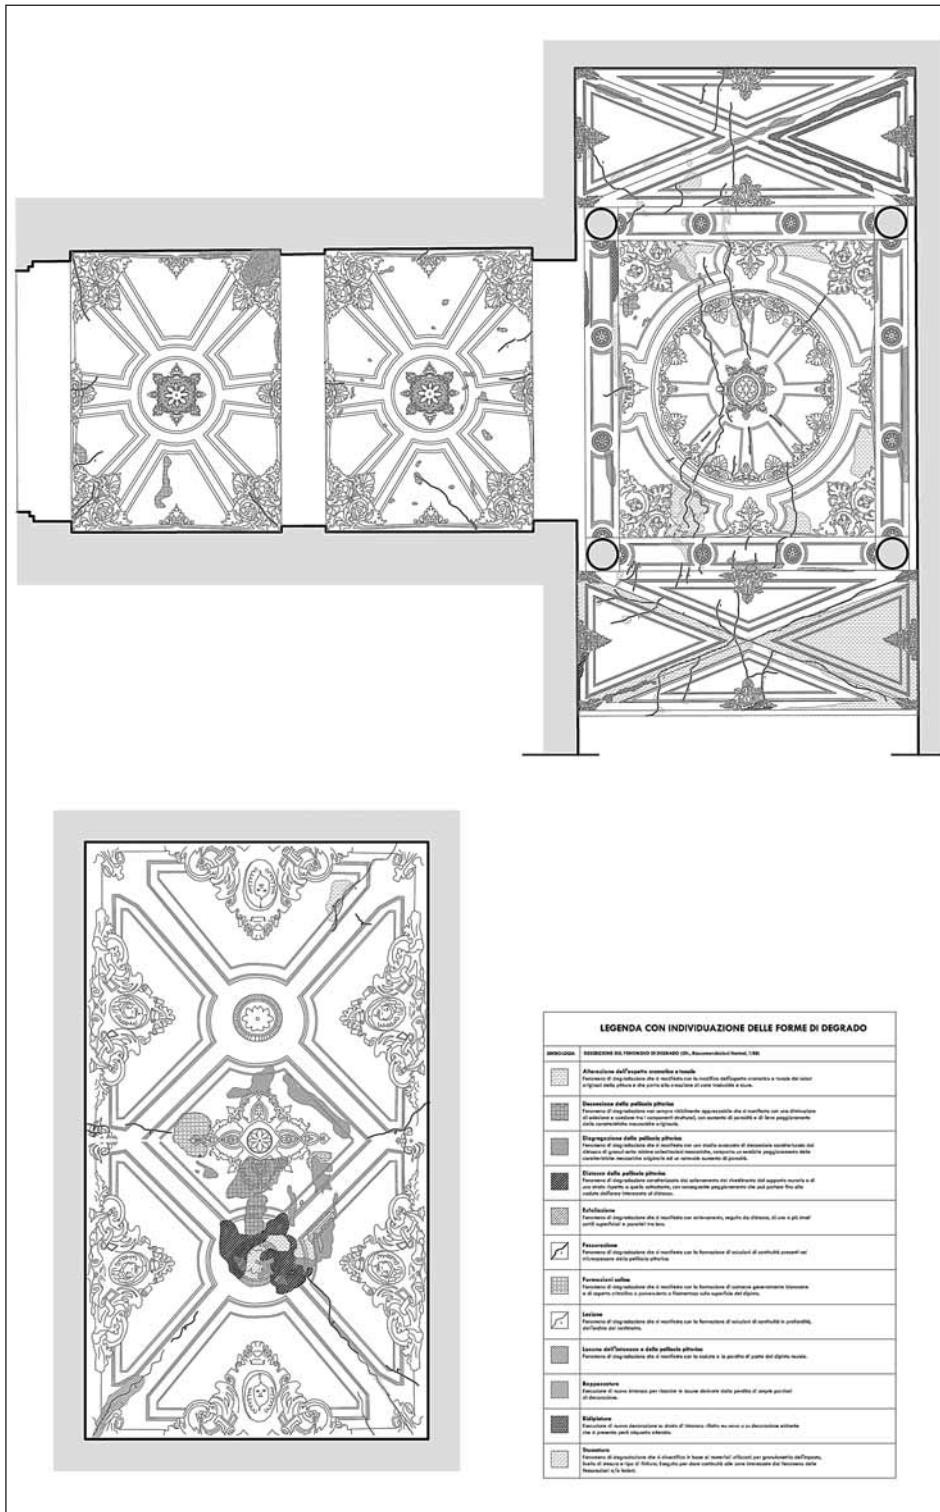
Fig. 13. Rilievo con mappatura grafica degli apparati decorativi delle volte del piano terreno e del vano scala.
